〔報告〕 国宝高松塚古墳壁画修理作業室の 一般公開時における環境測定

犬塚 将英・佐野 千絵・木川 りか・石崎 武志・建石 徹*

Measurement of Environmental Condition in the Facility for Conservation and Restoration of Takamatsuzuka Mural Paintings during Public Exhibitions

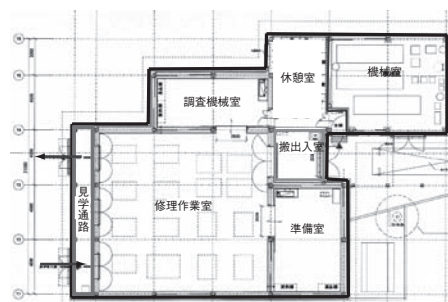
図2 国宝高松塚古墳壁画保存修理施設の平面図
(図面提供：文化庁)

保存修理施設は、2005年に示された「基本的要件」⁴⁾を満たすように設計され、2007年3月に国営飛鳥歴史公園内に建設された⁵⁾。保存修理施設の外観を図1に、平面図を図2に示した。建物の総面積は490m²で、修理作業室(181m²)、調査機器室(36m²)、準備室(47m²)、搬出入室(16m²)、休憩室(30m²)、見学通路(24m²)、機械室から構成されている。修理作業室の温度と相対湿度の設定値はそれぞれ21℃と55%RHとされており、壁画はいわゆる「博物館環境」と呼ばれる環境下に置かれている。さらに修理作業室は周囲に空調された空気層を有する二重壁による「魔法瓶構造」となっている。修理作業室内では照明設備にも配慮がなされており、紫外線カットの蛍光灯が用いられている。
